**ESTUDIO DEL MEDIO FÍSICO,
RIESGOS Y PROTECCIÓN
AMBIENTAL**

PLAN REGULADOR COMUNAL DE OLIVAR

Localidad de Olivar Alto

Localidad de Gultro – Lo Conti

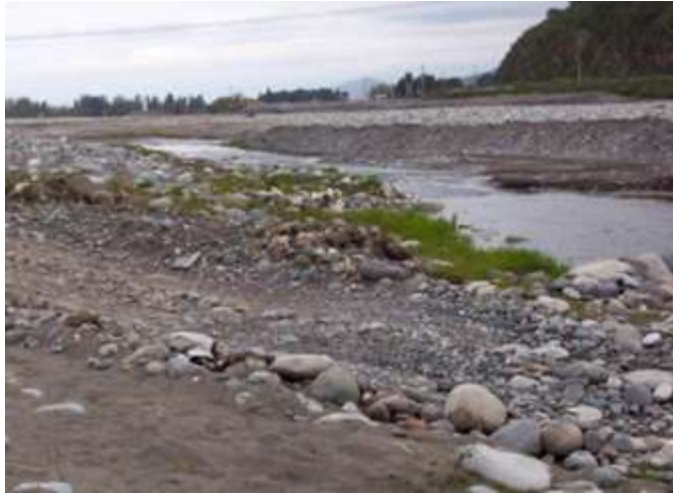
Los *Sedimentos Fluviales Actuales (Qf)* se relacionan genéticamente con el lecho actual del río Cachapoal. En su composición predominan bloques, rodados, cantos, gravas y gravas arenosas de fragmentos de rocas volcánicas intrusivas de carácter redondeado; y también lentes arenosos con escasos niveles de limos y arcillas, depositados durante las crecidas torrenciales de los cauces.

Foto 1. Depósitos fluviales actuales del río Cachapoal en el sector de Guadalupe, en el límite norte de la comuna.

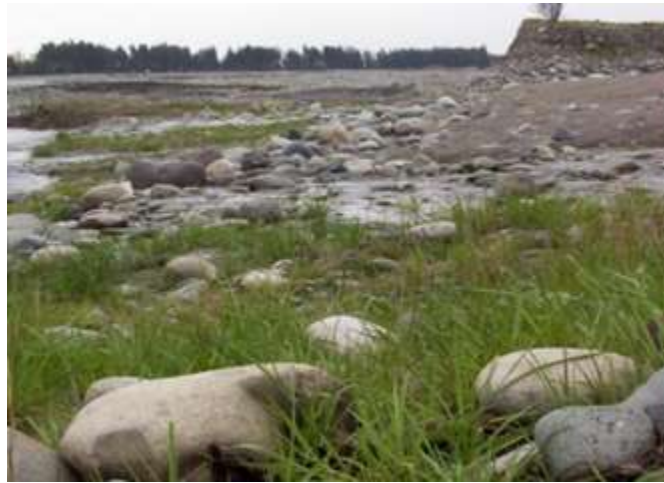
El límite norte de la comuna es recorrido por el curso medio del río Cachapoal, en una extensión aproximada de 15 km de longitud. En esta sección, el río posee un ancho promedio de 150 m y sus aguas son utilizadas intensamente en el riego, mediante sistemas de canales que irrigan los campos de cultivos de la comuna. (Ver fotografía N°2).

Foto 2. Lecho del río Cachapoal en el sector de Guadalupe

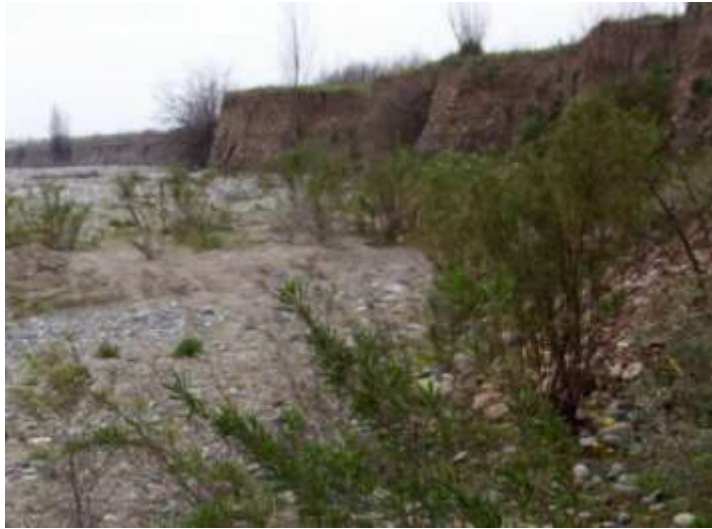
Al norte de la localidad de Olivar, entre los sectores de Los Bajos y La Alpargata, el desborde del cauce por crecidas excepcionales ha provocado el socavamiento de algunos tramos y el anegamiento de los sectores rurales adyacentes. (Ver foto 3).

Foto 3: Riberas socavadas por crecidas del río Cachapoal en el sector de El Almendral.

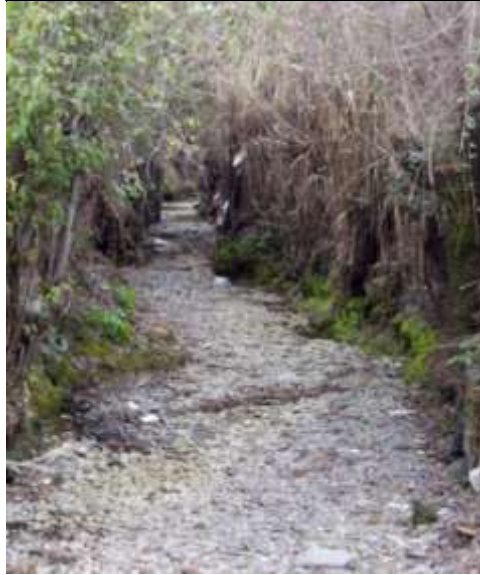
Foto 4. Derivado del canal Olivarino, cuyos rebases son la principal causa de los anegamientos de las viviendas de la calle José Hipólito Salas, al poniente de la zona urbana de Olivar

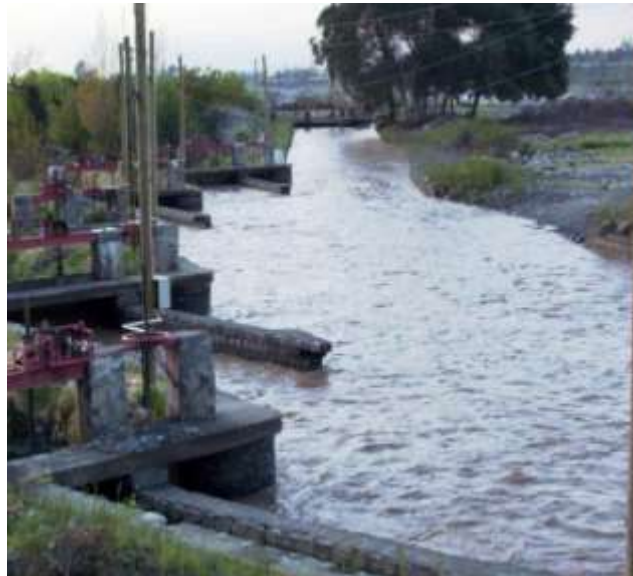
La causa de las inundaciones en Gultro se debe a que en el sector de las compuertas, donde se captan las aguas para los canales de regadío del área sur de la comuna, se produce un estrechamiento del cauce del río Cachapoal que genera un aumento de la velocidad del torrente y de su capacidad erosiva.

Foto 5. Nacimiento de los siete canales de regadío que drenan la sección sur de la comuna de Olivar.
